### 巴黎圣母院尖塔消失四年多后再现身,有望继续矗立千年

# “巨石交响乐”修复之旅带来怎样启迪

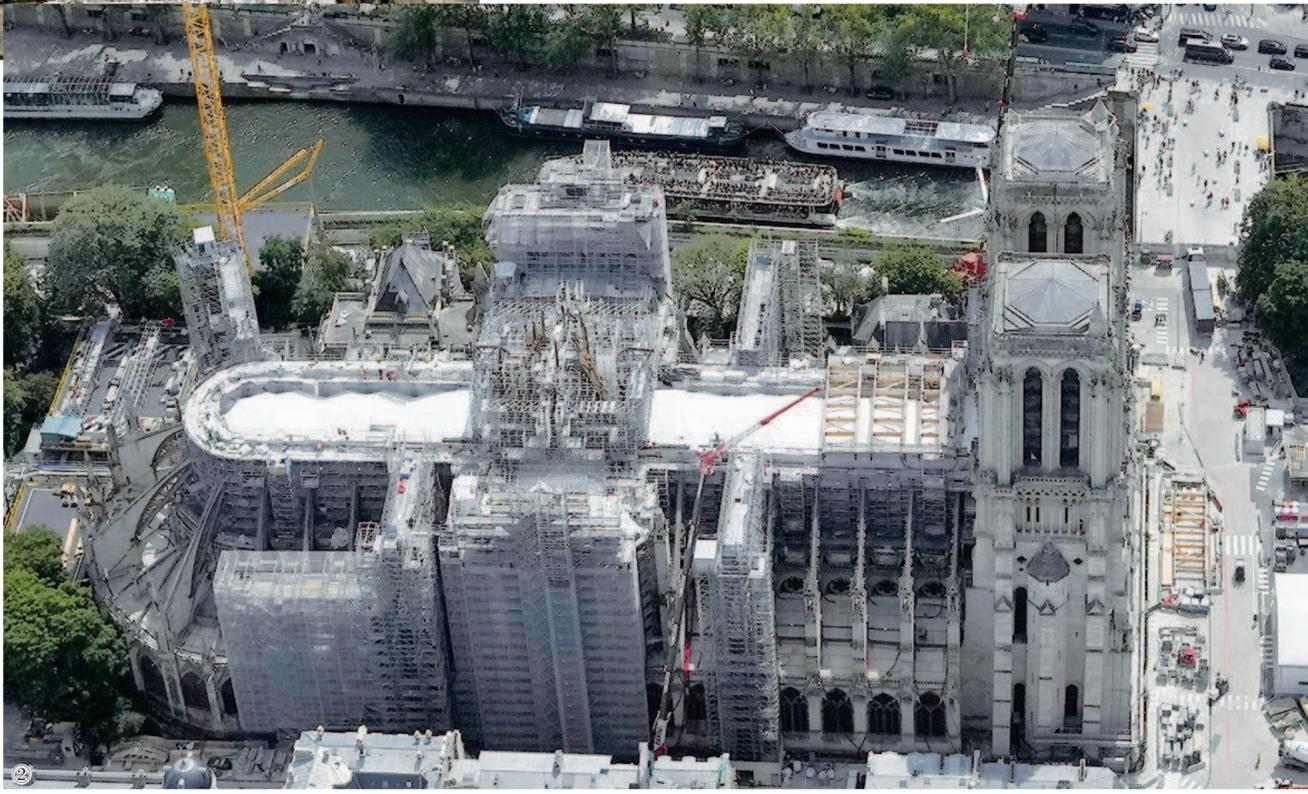
工人在巴黎圣母院内部工作。

2021年10月,修复团队开始对大教堂内部6000多平方米的墙壁、天花板、拱顶、地板和彩色玻璃窗进行大规模清洁。这项工作一直持续到2022年春季。

据报道,这是巴黎圣母院大教堂第一次经历如此细致而耗时的深度清洁,这需要石匠、锁匠、铁匠、木匠,以及雕塑和美术修复师等多个团队的专业知识。所有清洁工作都由工匠们使用软毛小刷子逐厘米完成,铅尘和污垢一旦从表面刷下来,会立即被吸入清洁工携带的专用背包里。

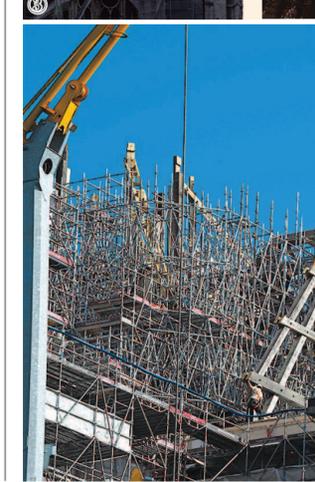
①巴黎圣母院顶部雕塑。②由于采用“古法重建”,巴黎圣母院近于烧毁的屋顶上安装了宽14至16米、高12至13米、重达7.5吨的桁架,由技艺精湛的木匠用中世纪技术制作。图为安装大型橡木桁架的巴黎圣母院。

按照获批的修复设计方案,巴黎圣母院大教堂中殿和唱诗班厅的屋顶木骨架将恢复如初。修复团队从法国各地严格挑选了1000棵橡树。这些橡树有部分来自自主设立的种植园,原本准备用来建造法国海军船只。它们的树龄在150到200年之间,最大的树高达近30米,需要特殊的拖车车辆才能搬运。

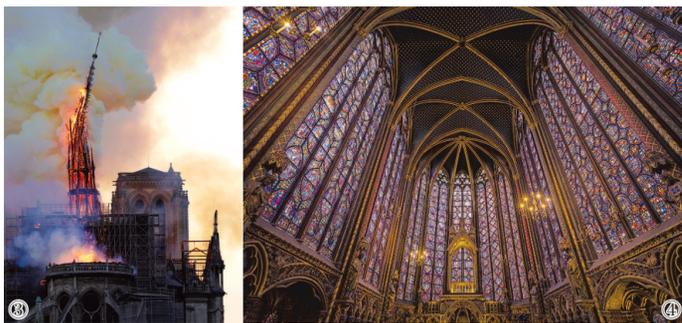
③发生火灾时倒塌的尖塔。④巴黎圣母院内的彩色玻璃。图/CFP ⑤起重机在屋顶吊装大型橡木桁架。本版图片除注明外均新华社发

2019年在火灾中倒塌的尖塔位于圣母院的正脊交汇处,高96米、重750吨,由覆盖着铅板的橡木骨架构成,犹如一顶宏伟的冠冕。
