# “问诊”天路

## ——科技支撑川藏交通廊道建设

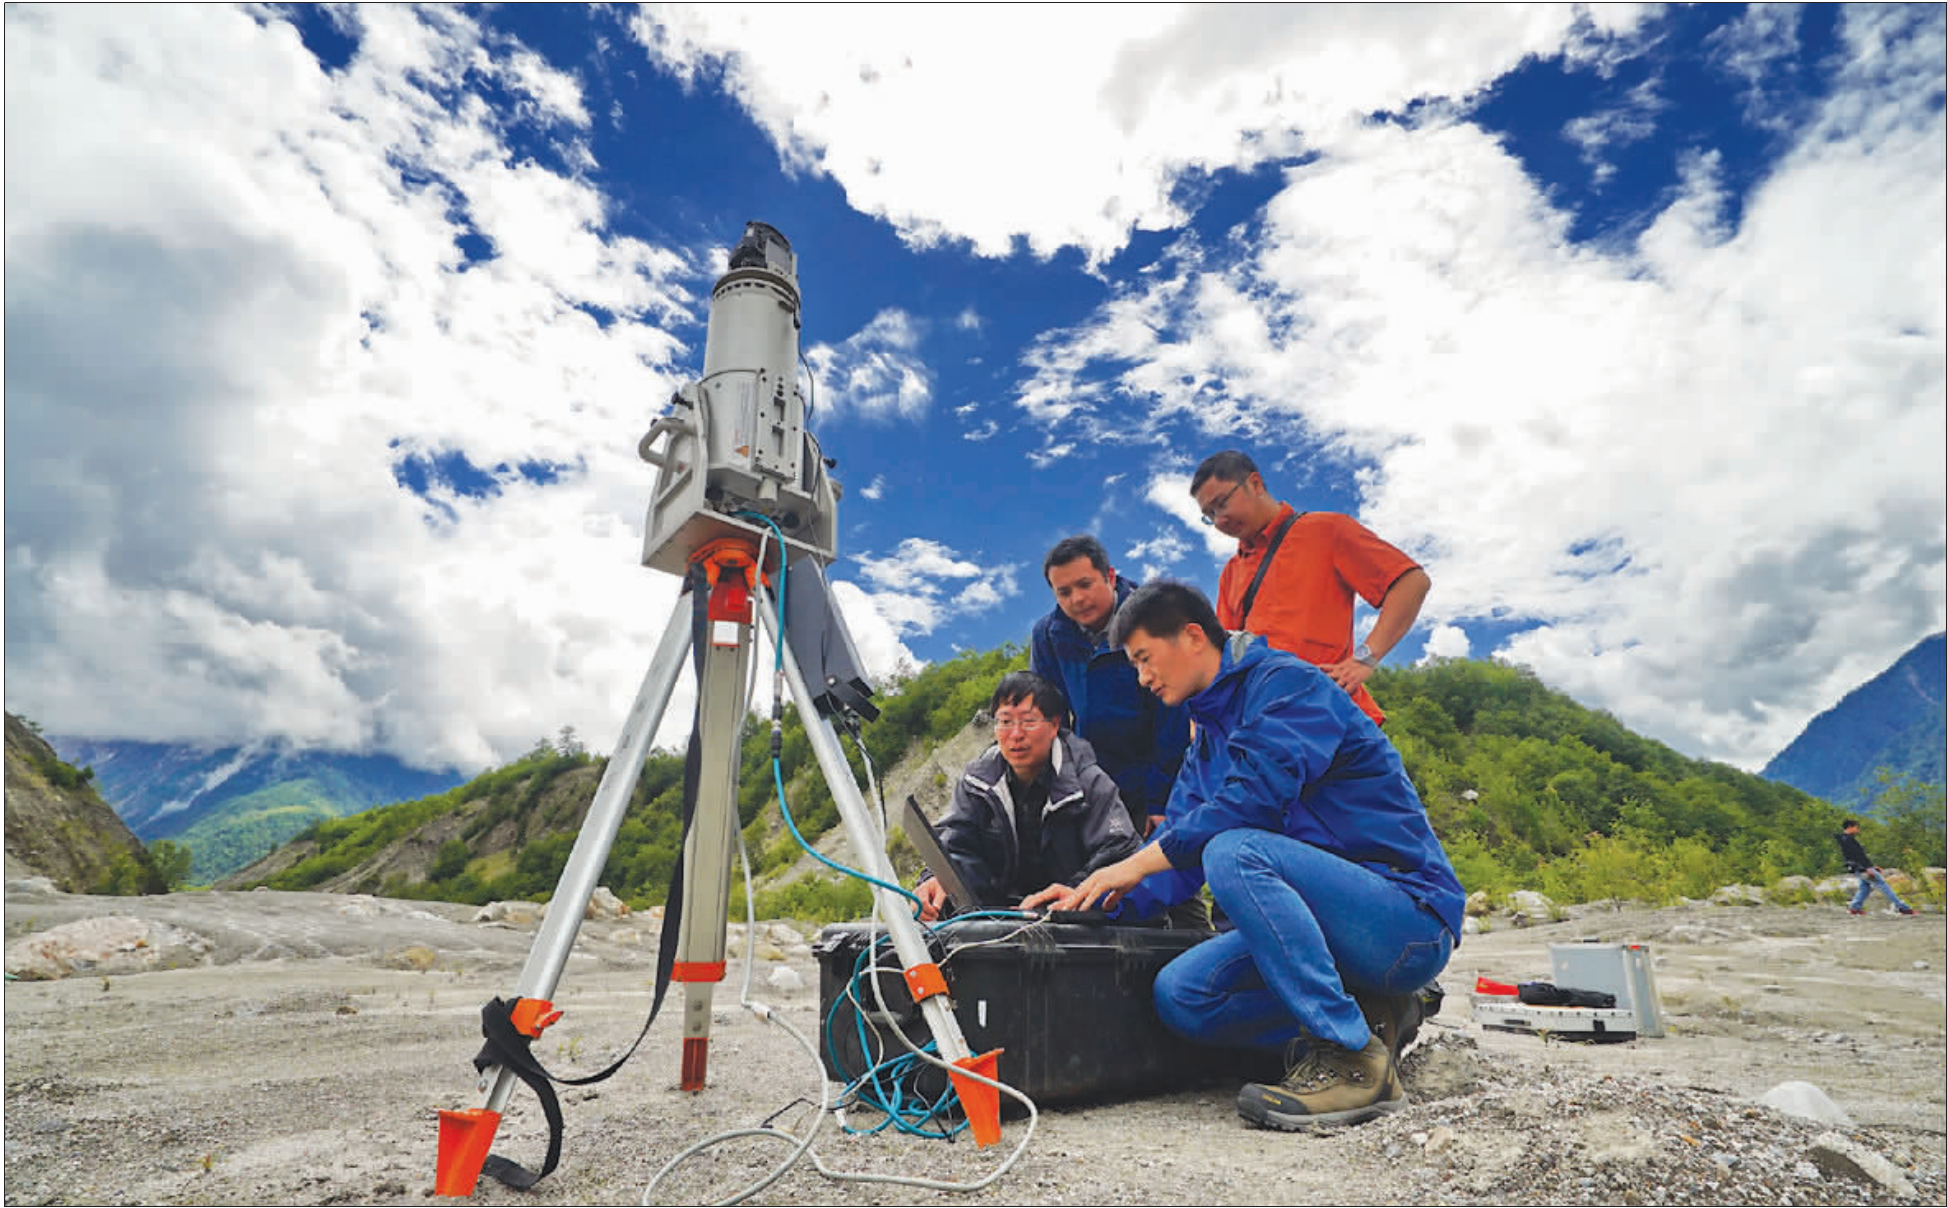
▲位于西藏自治区东南部的波密县易贡乡,2000年曾发生特大滑坡碎屑流、堰塞湖、洪水溃决、泥石流灾害链。图为科研人员用3D激光扫描仪对这一区域进行扫描,获取灾害发生后的地貌形态数据,并结合滑坡预测模型,分析灾害再度发生的可能性及其危害范围,从而为川藏铁路选线中的隧道和桥梁进出口提出相对应的标高建议。

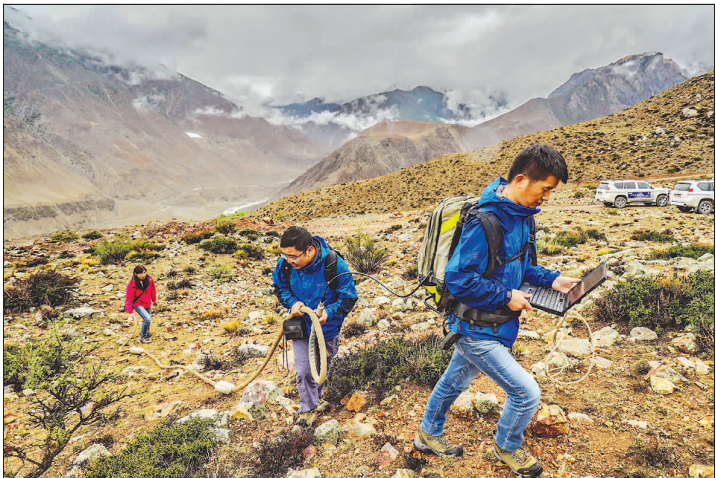
▲科考队员在八宿山间用雷达探测地貌情况。

在淅淅沥沥的小雨中,科研人员登上了陡峭的旺北村滑坡堆积体。他们用计算机连接一根长长的管线,然后拖着管线沿坡体横向穿行——这是利用地质雷达为滑坡堆积体做“体检”。地质雷达可探测到滑坡堆积体内部四五十米深的坡体结构。科研人员根据收集到的数据,并结合实地考察,可以了解滑坡体状况。山地所副研究员杨宗信得出的“检查报告”显示,该滑坡堆积体“目前整体基本稳定,堆积体前缘产生了两个新滑坡,在降雨、地震条件下欠稳定”。

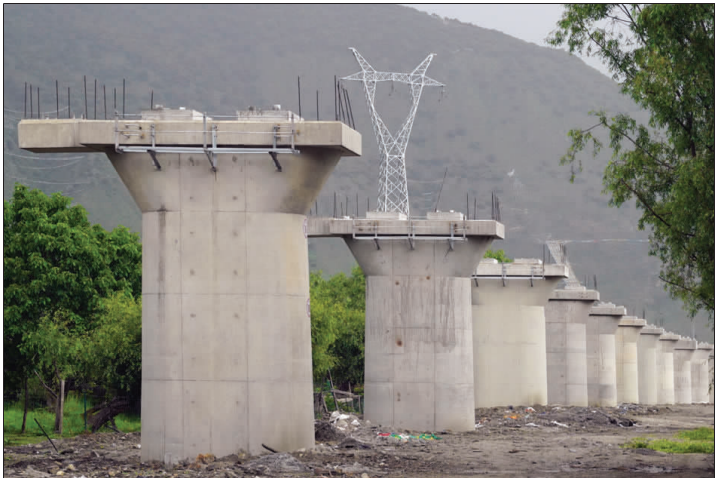
▲川藏铁路拉林段在建桥墩施工现场。

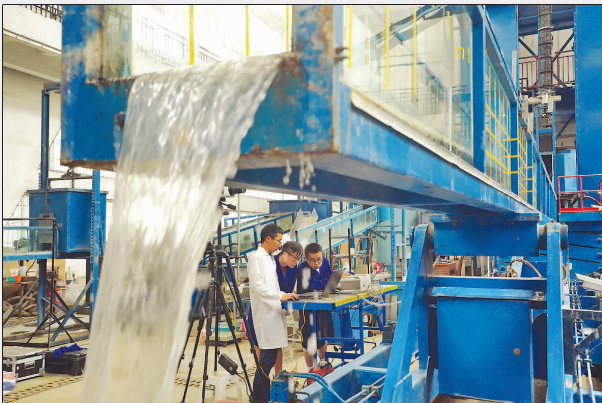
▲室内水槽实验用以获取溃决过程的流量。

在一条长长的水槽里,科研人员用沙石颗粒布置了一个“堰塞坝”。这一装置是以1:400的比例模拟2008年汶川大地震时出现的“唐家山堰塞湖”。

实验开始,先从源头放水,水位逐渐升高,4分钟后水漫过坝顶,坝体左侧出现一个三角形溃口,溃决从这个位置开始,整个过程持续约2分钟。

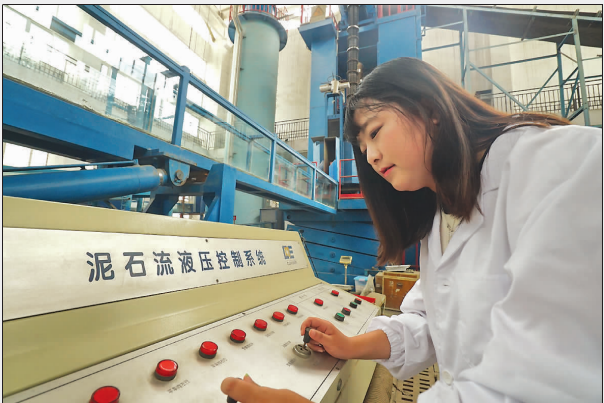
▲利用大型泥石流模拟实验设备进行数据分析。

中科院成都山地所内,有一座大型山地灾害模拟实验室。科研人员在这里利用泥石流生成实验系统、螺旋泵循环试验系统等基础设施,模拟泥石流、山洪和崩塌、滑坡等自然灾害现象。

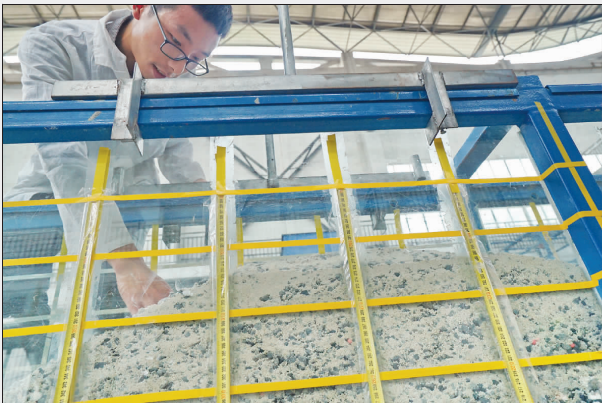
▲堰塞湖仿真模型模拟溃决过程。
